报告编号：JD241549

结构安全性检测鉴定报告

工程名称： 安徽大学磬苑校区北体育场挑蓬安全性鉴定

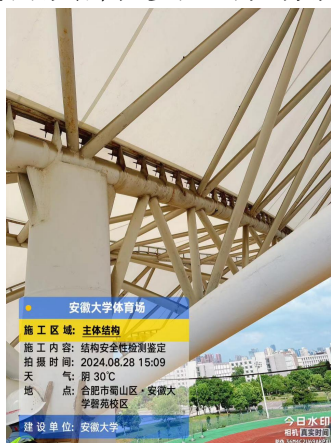
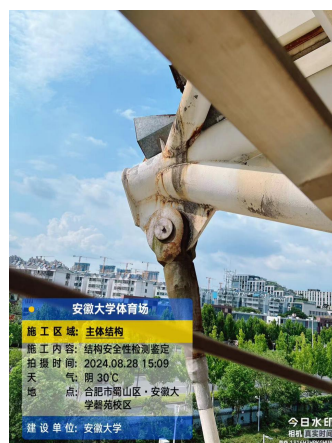
采用目测或 10 倍的放大镜检测构件的表面缺陷，如疑有缺陷采用超声波、磁粉或渗透等无损检测技术进行检测。经现场检测调查，北体育场挑蓬主弦杆上侧连接板、腹杆与弦杆连接处出现锈蚀现象，预应力拉索锚具部位多处出现锈蚀现象。

经现场检测调查，北体育场挑蓬主弦杆上侧连接板、腹杆与弦杆连接处出现锈蚀现象，预应力拉索锚具部位多处出现锈蚀现象。

- (1) 建议安徽大学磬苑校区北体育场挑蓬结构北体育场挑蓬主弦杆上侧连接板、腹杆与弦杆连接处、预应力拉索锚具锈蚀部位进行处理。
- (2) 建议安徽大学磬苑校区北体育场挑蓬结构在后续使用过程中加强监管和监控，未经技术鉴定和设计许可，不得改变结构的使用用途和使用环境，在装修或使用过程中严禁超载，且不得擅自变动该体育场的主体和结构，保证建筑物在建设和使用过程中的安全。

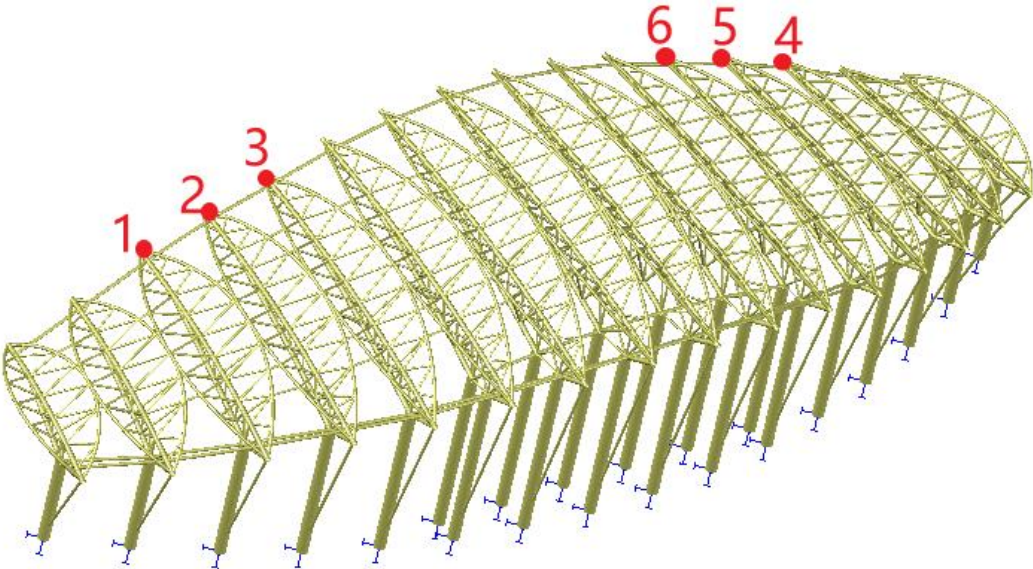
预应力网壳结构挠度测点布置图

轴号	Z 方向观测坐标（m）						最大变形值 （mm）
	测点 1	测点 2	测点 3	测点 4	测点 5	测点 6	
计算标准值	13.316	14.320	15.317	13.342	14.421	15.295	
实测值	13.342	14.388	15.334	14.359	13.361	15.334	68

经现场检测调查，结构挠度最大值为 68mm，所测的挠度值未超过相应荷载条件下挠度计算值的 1.15 倍。

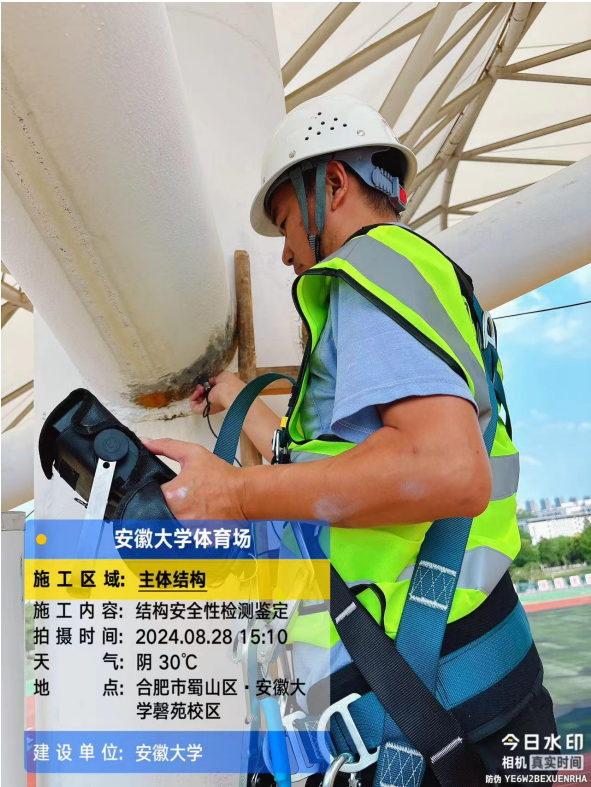
焊缝超声探伤检测

本次对安徽大学磬苑校区北体育场挑蓬结构检测鉴定的钢梁现场焊接质量进行超声波探伤检测，全熔透二级焊缝按抽检比例为 20%，共检测 60 条焊缝，依据《钢结构焊接规范》（GB 50661-2011），采用二级焊缝按Ⅲ级验收等级验收，上述被检焊缝质量均评定合格，符合《钢结构工程施工质量验收标准》（GB50205-2020）的二级焊缝质量等级要求。

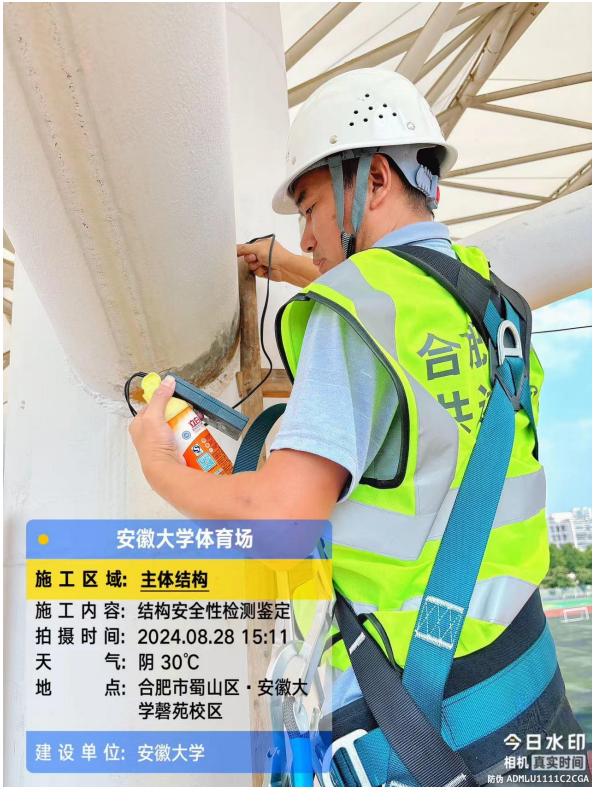
钢材厚度检测

- (1) 所抽检的主弦杆连接处出现锈蚀现象，基本符合规范要求；主弦杆的截面尺寸实测值符合图纸设计要求。
- (2) 所抽检的钢柱连接处出现锈蚀现象，基本符合规范要求；钢柱的截面尺寸实测值符合图纸设计要求。

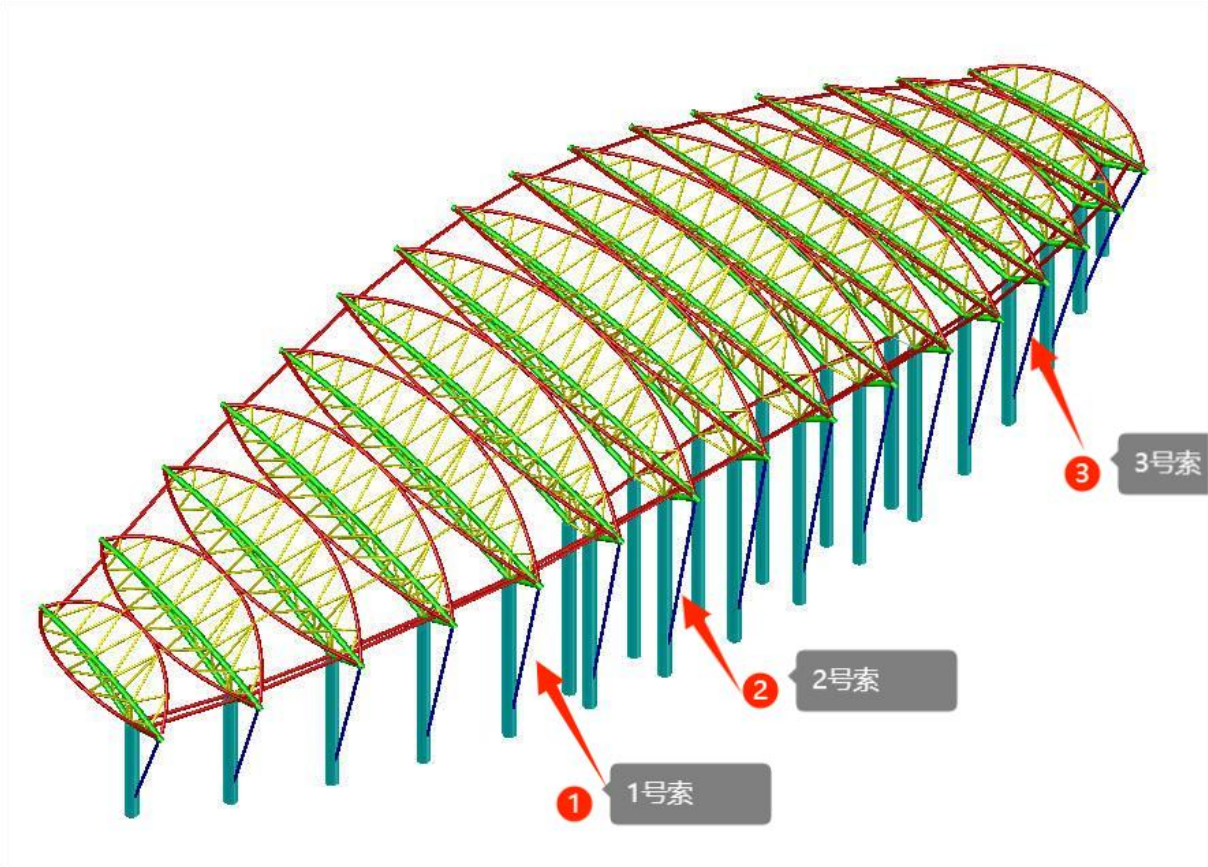
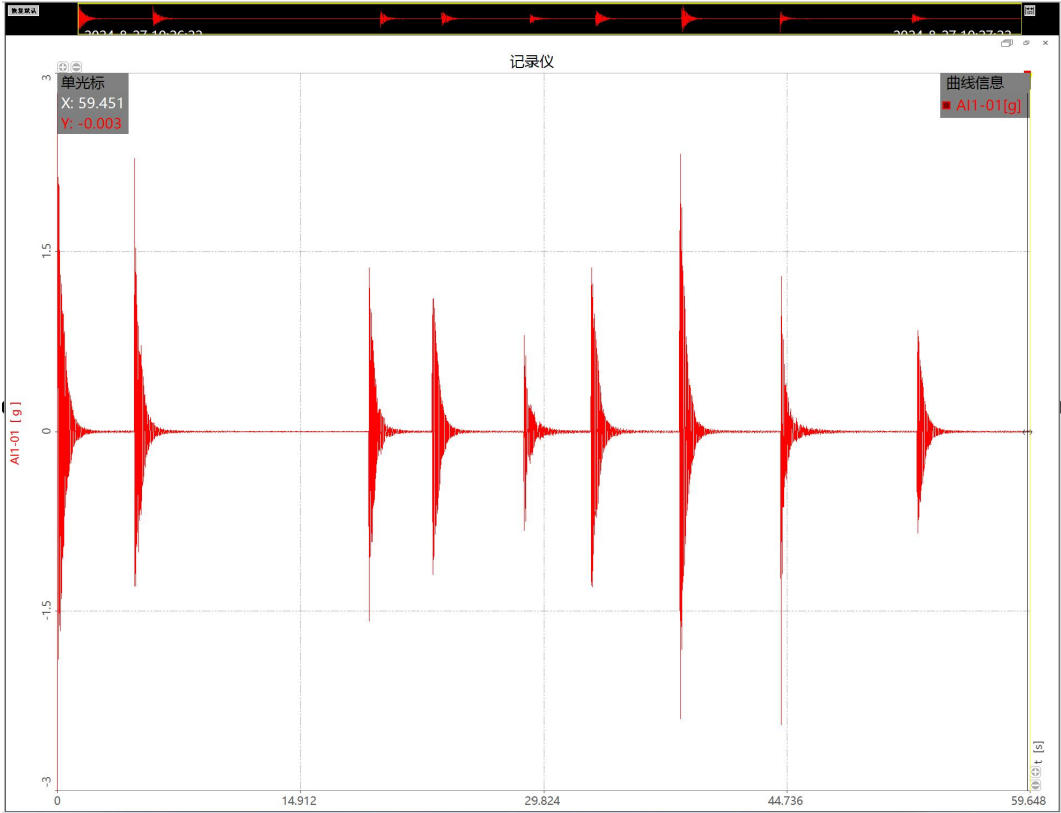
索时域信号

根据现场调查,抽检的 1 号索、2 号索、3 号索预应力值分别为 486kN、112kN、433kN。

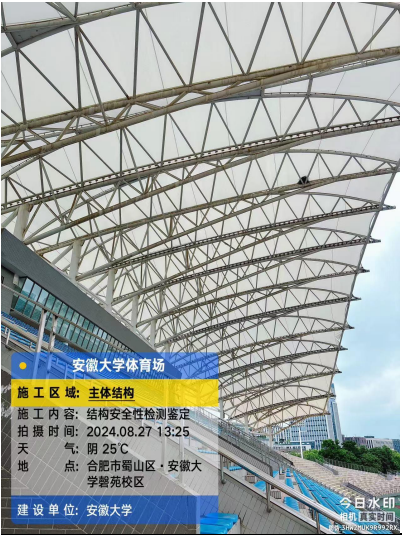
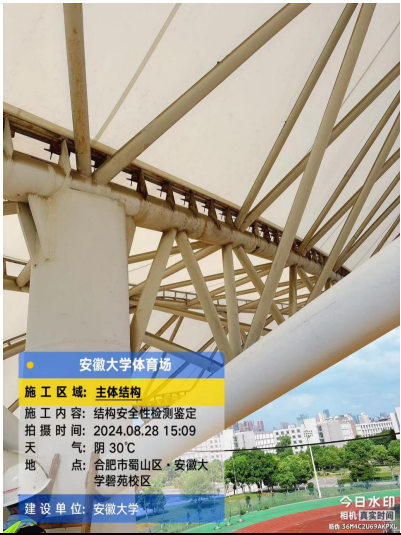
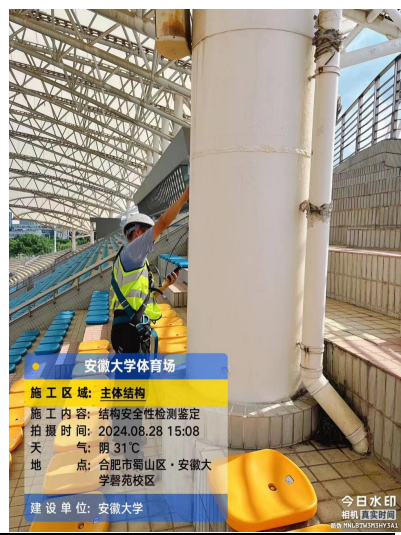
1. 膜结构的节点连接设计安全、合理;
2. 现场未见膜面有明显磨损、撕裂、划痕、孔洞、发霉、污秽、涂层脱落的现象;
3. 拉杆、拉索索体及其护套表面无破损、无难于清除的污垢,表面圆整、无损伤和脱落;
4. 膜面连接的方式和覆盖膜片、连接件、紧固件的规格、品种数量符合设计要求。

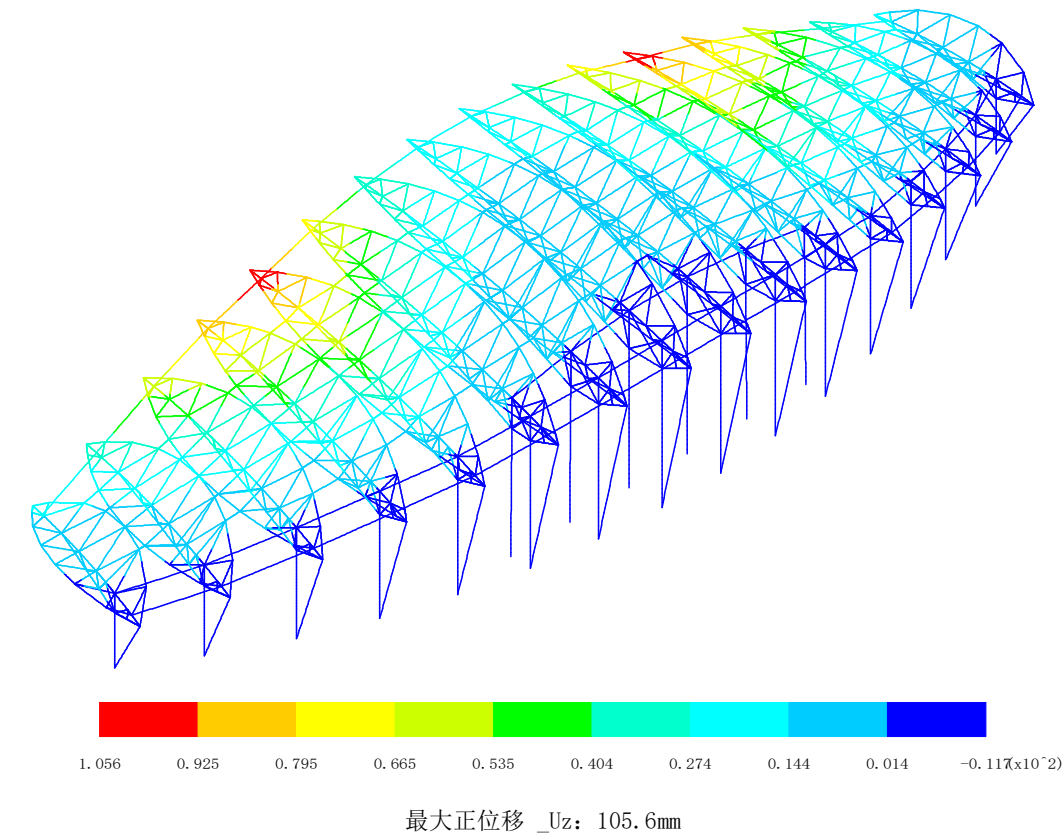
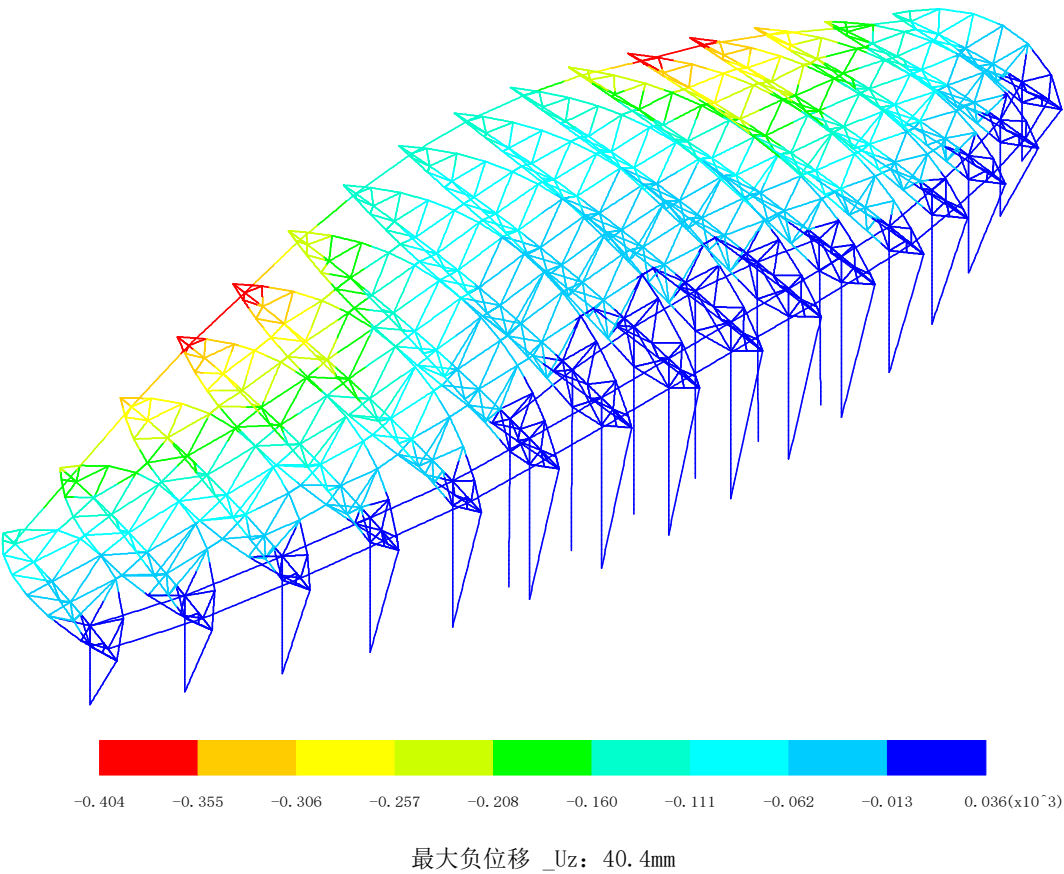
线性最大位移（最不利荷载组合下）

按照现场实测，依据原设计时相关规范，考虑恒载、活载、雪载、风载及地震荷载作用，建立模型进行复核算。对结构进行承载力验算，并根据现有检测资料、现场调查以及现场工程的资料信息等资料对承载力进行复核算，该预应力网壳结构基本满足承载力需求。
