报告编号：JD241548

结构安全性检测鉴定报告

工程名称： 安徽大学磬苑校区体育馆安全性鉴定

合肥工大共达工程检测试验有限公司

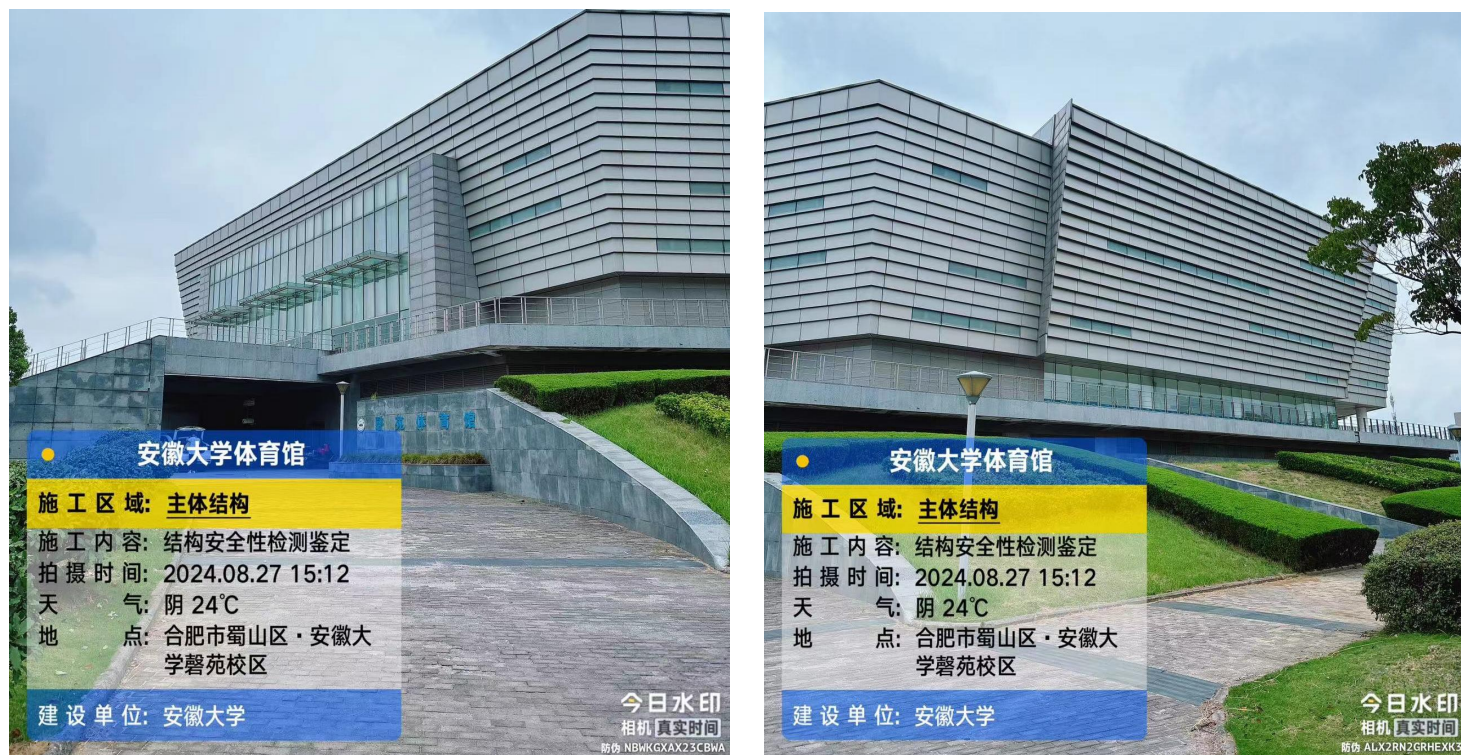
图 1 工程概况

安徽大学磬苑校区体育馆位于安徽省合肥市，结构建筑面积 12809.3 m²，主要结构类型为：下部结构-混凝土结构，钢结构屋盖-预应力索支网壳结构，建筑层数为主体 1 层，看台 3 层，建筑最高点 30.58m，耐火等级二级，建筑结构安全等级为二级，结构重要性系数为 1.0，场地基本烈度为 7 度(0.10g)，建筑抗震设防类别为丙类，建筑物场地类别为 II 类，地面粗糙度为 B 类，基础设计等级为乙级，结构设计使用年限为 50 年，原设计建造年代为 2005 年，中途无维修改造、改变用途等历史信息，使用功能为体育馆，地震设计分组为第一组。委托方为全面了解建筑结构的安全性，受业主委托，合肥工大共达工程检测试验有限公司对该建筑物结构进行结构检测鉴定。体育馆结构的概况如图 1 所示。

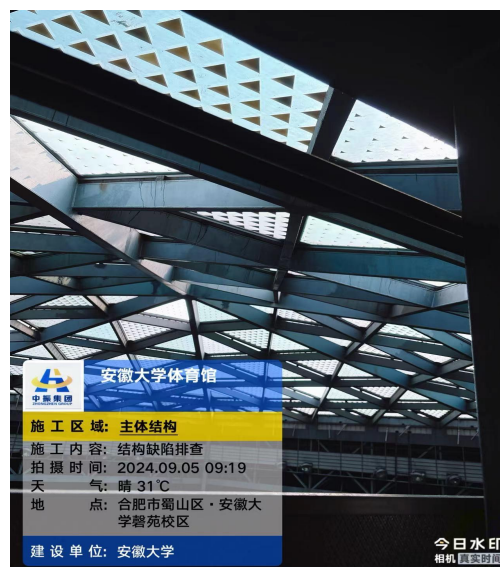
天窗网壳钢梁表面锈蚀

经现场检测调查,体育馆中心天窗网壳结构钢梁表面出现轻微锈蚀现象,马道结构多处出现锈蚀现象。

（1）建议安徽大学磬苑校区体育馆结构天窗网壳钢梁表面锈蚀部位、马道锈蚀部位进行处理。

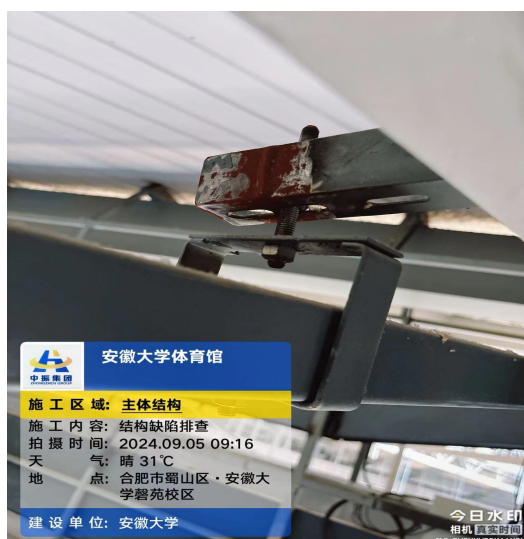
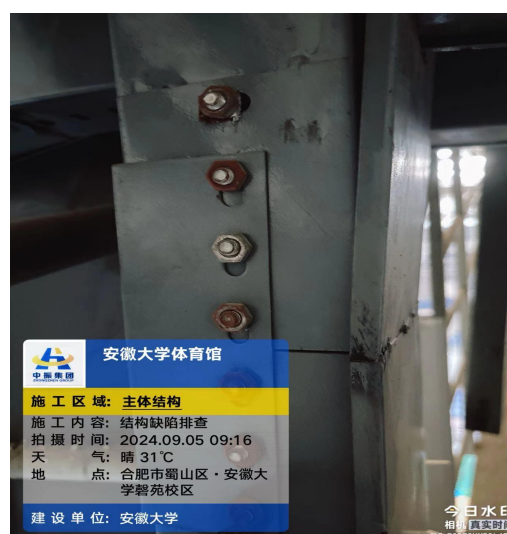
马道结构锈蚀

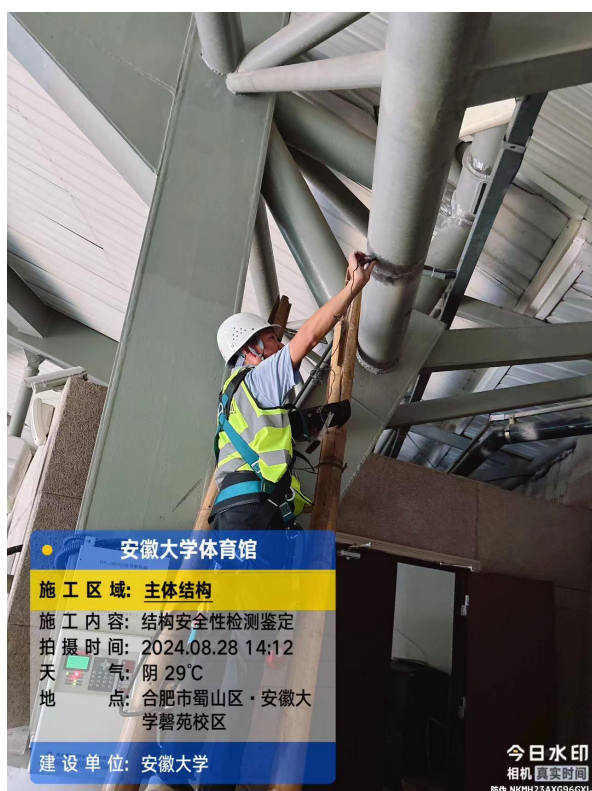
桁架弦杆对接焊缝探伤检测

本次对安徽大学磬苑校区体育馆结构检测鉴定的钢梁现场焊接质量进行超声波探伤检测，全熔透二级焊缝按抽检比例为 20%，共检测 170 条焊缝，依据《钢结构焊接规范》（GB 50661-2011），采用二级焊缝按Ⅲ级验收等级验收，上述被检焊缝质量均评定合格，符合《钢结构工程施工质量验收标准》（GB50205-2020）的二级焊缝质量等级要求。

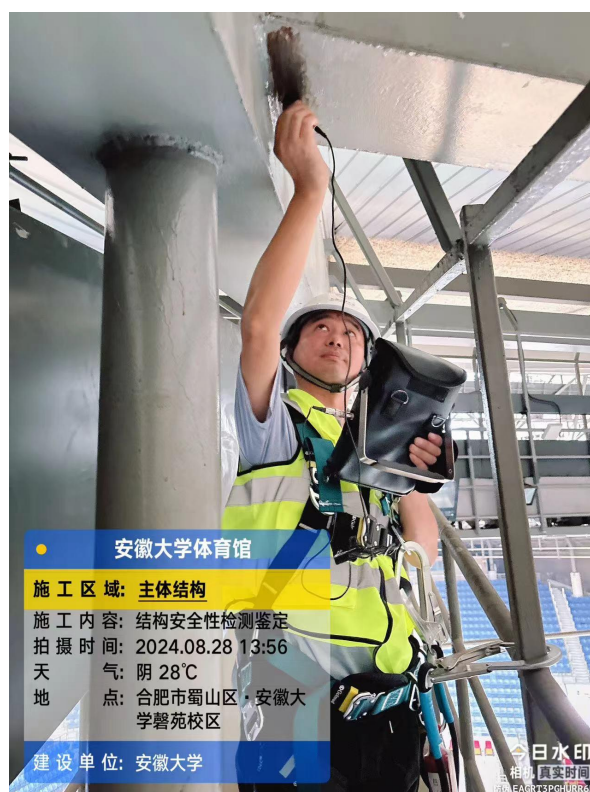
箱型钢梁 T 接焊缝探伤检测

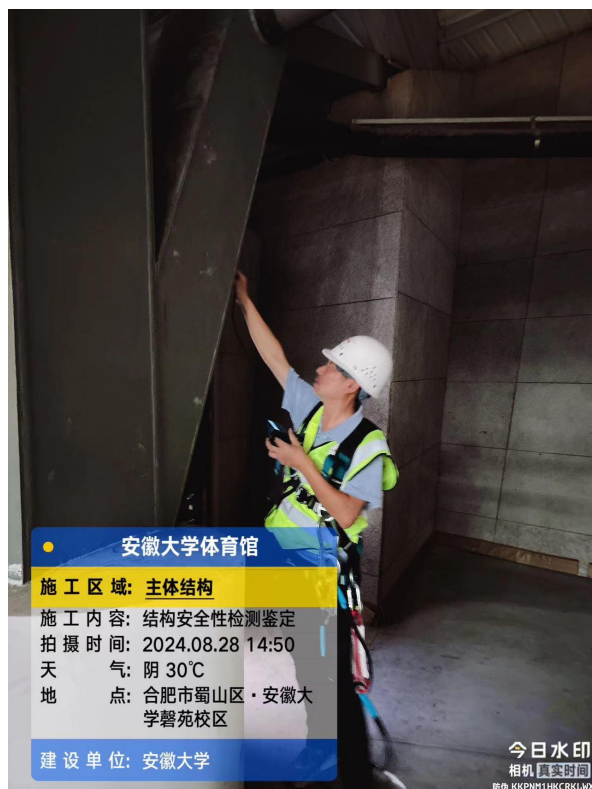
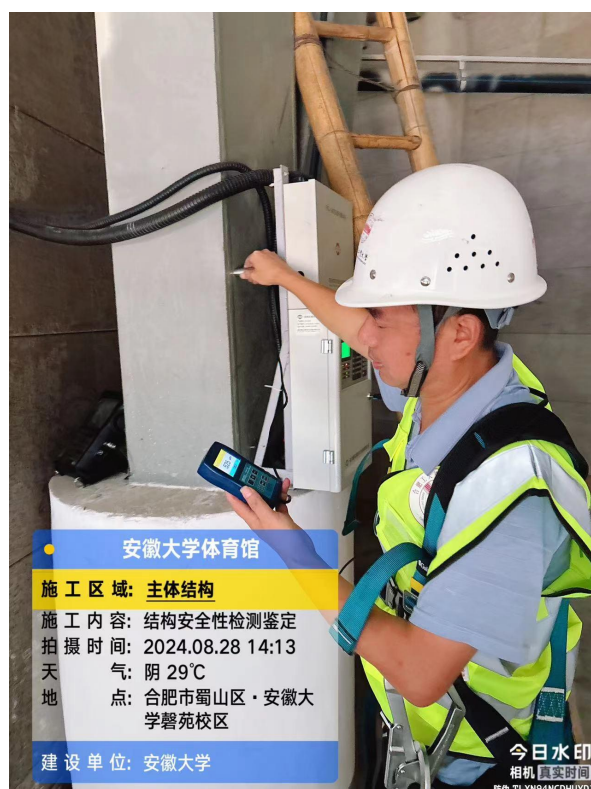
根据规范要求，油漆漆膜厚度检测抽检比例为 10%，共抽检 20 根构件，根据现场涂层厚度检测结果，构件各测区的油漆涂层漆膜厚度平均值范围为 153 μm ~161 μm 。

涂层厚度检测
