报告编号：JD241549

结构安全性检测鉴定报告

工程名称： 安徽大学磬苑校区北体育场挑蓬安全性鉴定

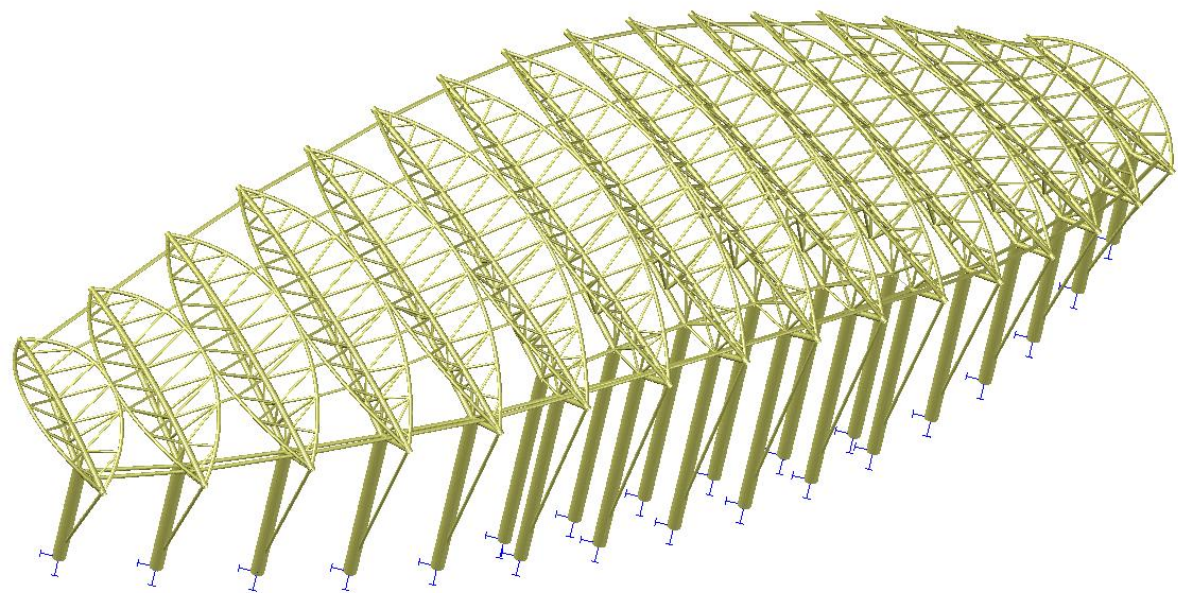
北体育场挑蓬计算模型

按照现场实测，依据原设计时相关规范，考虑恒载、活载、雪载、风载及地震荷载作用，建立模型进行复核算。对结构进行承载力验算，并根据现有检测资料、现场调查以及现场工程的资料信息等资料对承载力进行复核算，该预应力网壳结构基本满足承载力需求。

线性最大位移（最不利荷载组合下）
